## Oto nowa elewacja zabytkowej "Szuflandii". Ostatni etap remontu

**Wchodzimy w ostatni etap prac rewitalizacyjnych, budowlanych i remontowych słynnej "Szuflandii". Odsłonięta została elewacja frontowej kamienicy, a za kilka miesięcy cały obiekt będzie oddany do użytku.**

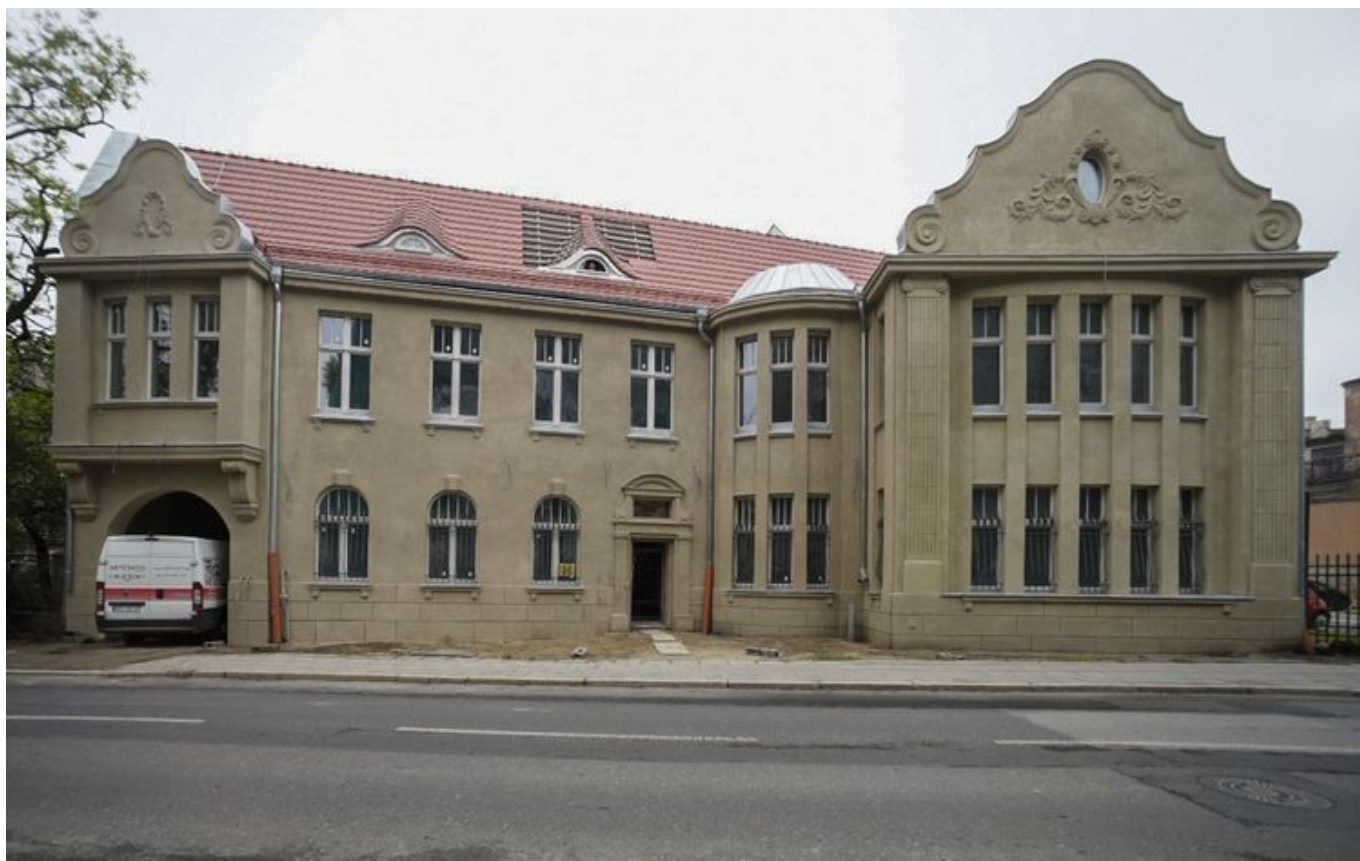
Oto nowa elewacja zabytkowej "Szuflandii" , fot. Paweł Łacheta / UMŁ

Odtworzona została trójczłonowa elewacja frontowa, skomponowana z części budynku głównego, fragmentu rozplanowanego na fragmencie owalu oraz części północnej w postaci ryzalitu.

- Udało się nam odtworzyć przejazd bramowy wykończony pełnym łukiem. Nad nim znajduje się wykusz oparty na ozdobnych wspornikach. Ponieważ tynki były w bardzo złym stanie, wykonawca musiał większość z nich skuć, a następnie, przy zastosowaniu odpowiednich technologii, położyć nowe tynki nawiązujące do historycznych - mówi Katarzyna Janiak, kierownik Centrum Inwestycji Kubaturowych w ŁSI.

Elewacja frontowa po oczyszczeniu została przywrócona do pierwotnej kolorystyki, naturalnej barwy tynku wapienno-piaskowego. Zniszczone lub utracone detale architektoniczne zostały odtworzone lub uzupełnione pod nadzorem Konserwatora Zabytków. Stolarka okienna, ze względu na zły stan techniczny została wymieniona na nową o wymiarach, podziałach, sposobie otwierania, kolorystyce, profilach i okuciach nawiązujących do wyglądu stolarki oryginalnej. Odtworzone zostały także drzwi zewnętrzne elewacji frontowej, stylizowane, drewniane, płycinowe z przeszkleniem w górnej części. Po bokach otwór ujęty jest w pilastry ze zdobionymi głowicami. Nad drzwiami znajduje się nadświetle.
